CONCERNE Grands Magasins de la Bourse  
Bvd Anspach 63-69A, rue Paul Devaux et rue Marché aux Poulets  
Evaluation patrimoniale, principes d'intervention

**Analyse patrimoniale**

## Principes d'intervention

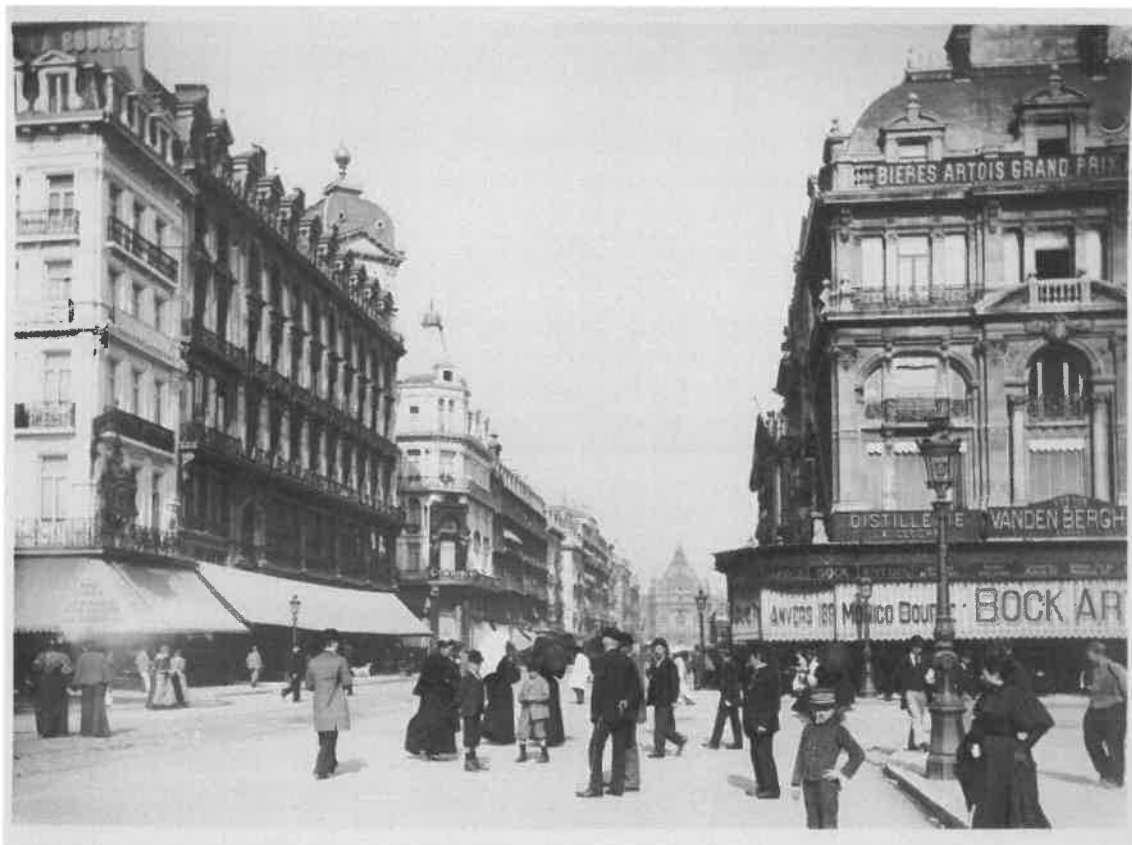
Photo prise depuis la place de la Bourse en direction de la place de Brouckère. A gauche, les Magasins de la Bourse incluant l'immeuble situé à l'angle de la rue Devaux

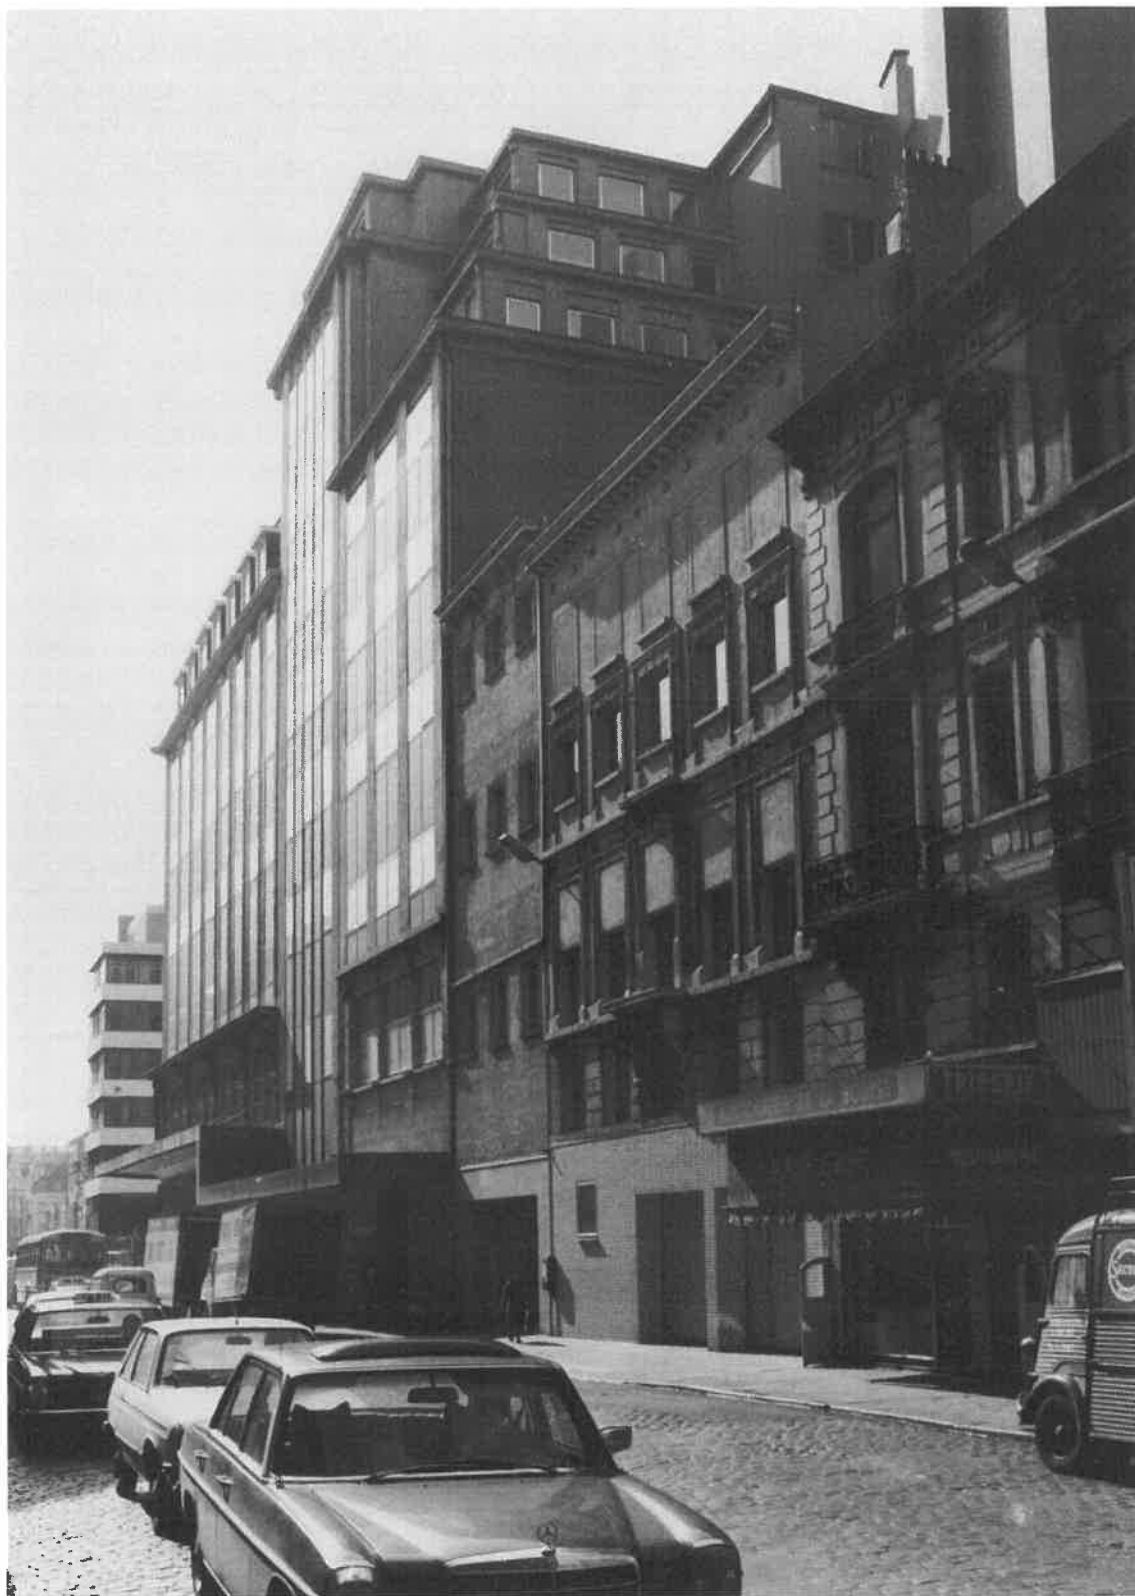
Marché aux Poulets. Etat 1982

Des photos de 1982 montrent que toutes les fenêtres ont été remplacées par des petites baies vitrées à châssis d'aluminium et des panneaux opaques à flanc de façade. Cette intervention malheureuse, mais réversible, perturbe radicalement la lecture des façades en gommant les verticales des trumeaux. Par la même occasion, l'intérieur a été banalisé, toute trace des anciens magasins ayant disparu. Cet état perdure jusqu'à aujourd'hui.

- préserver les caractéristiques principales des façades ;
- remettre celles-ci en valeur en réaffirmant la verticalité des trumeaux par la mise en place de nouvelles baies en léger retrait et en respectant le rapport pleins vides ;
- maintenir l'ensemble des corniches débordantes ;
- maintenir l'entresol - dernier vestige du premier bâtiment - sur l'ensemble, en ce compris les parties restituées rue Paul Devaux ;
- maintenir l'angle coupé rue Marché aux Poulets ;
- maintenir la construction d'angle et le dôme tourné vers l'immeuble de la Bourse ;
- dans la rue Devaux et Marché aux Poulets, maintenir les circulations verticales et les ascenseurs dans les parties plus élevées, lesquelles pourront être largement vitrées.

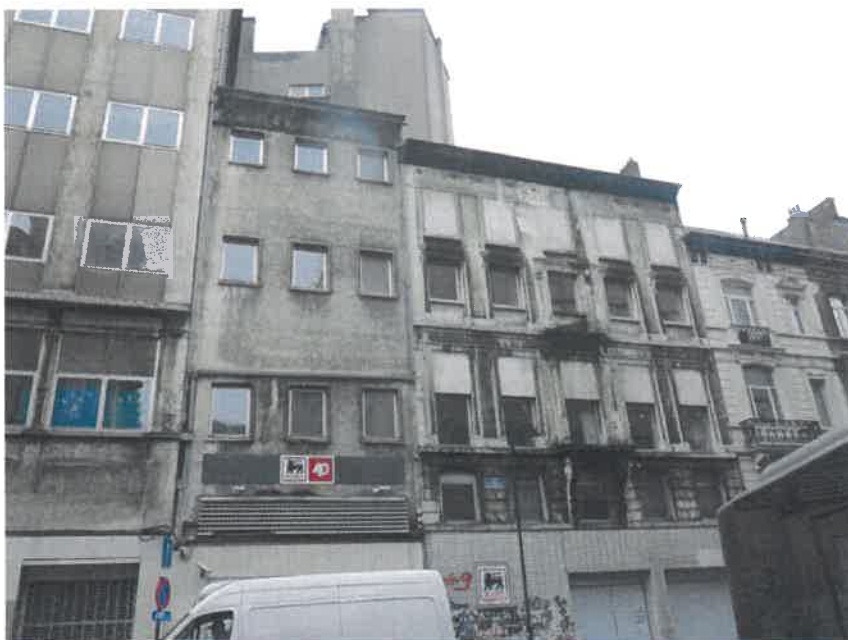
Pour certaines parties particulièrement détériorées et ne représentant plus aucun intérêt architectural, des interventions nouvelles seraient souhaitables. Il s'agit plus précisément de deux maisons rue Marché aux Poulets, complètement dénaturées, qui pourraient être démolies pour faire place à de nouvelles constructions. Il en va de même pour la partie arrière du bâti rue Devaux incluant des volumes en toitures sans qualités.

Marché aux Poulets : bâti endommagé

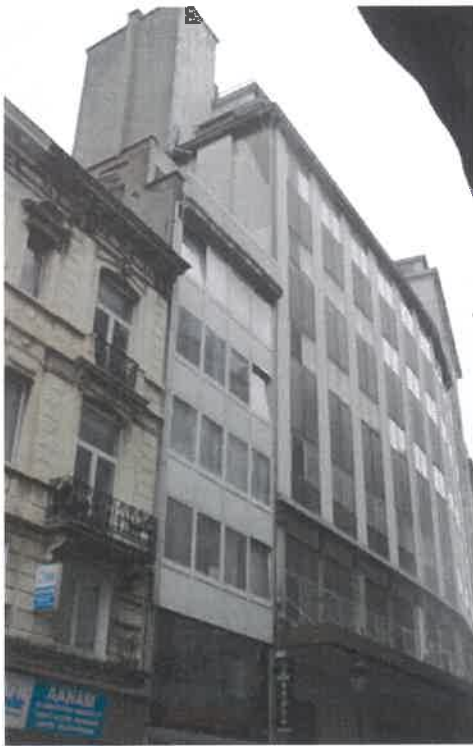
Partie arrière rue Devaux à repenser

Le rez-de-chaussée et les étages à la mansard devraient être repensés.
